A	Aanpassing aan nieuwe huisstijl	24-04-2013	sbaw
	WIJZIGING	DATUM	
Beschermen van bomen op bouwerven		DATUM	1991-11-20
		SCHAAL	GEEN
		GETEKEND	sig
		BLAD / AANTAL /	
		PLAN NR.	C-181
		WIJZIGING	A

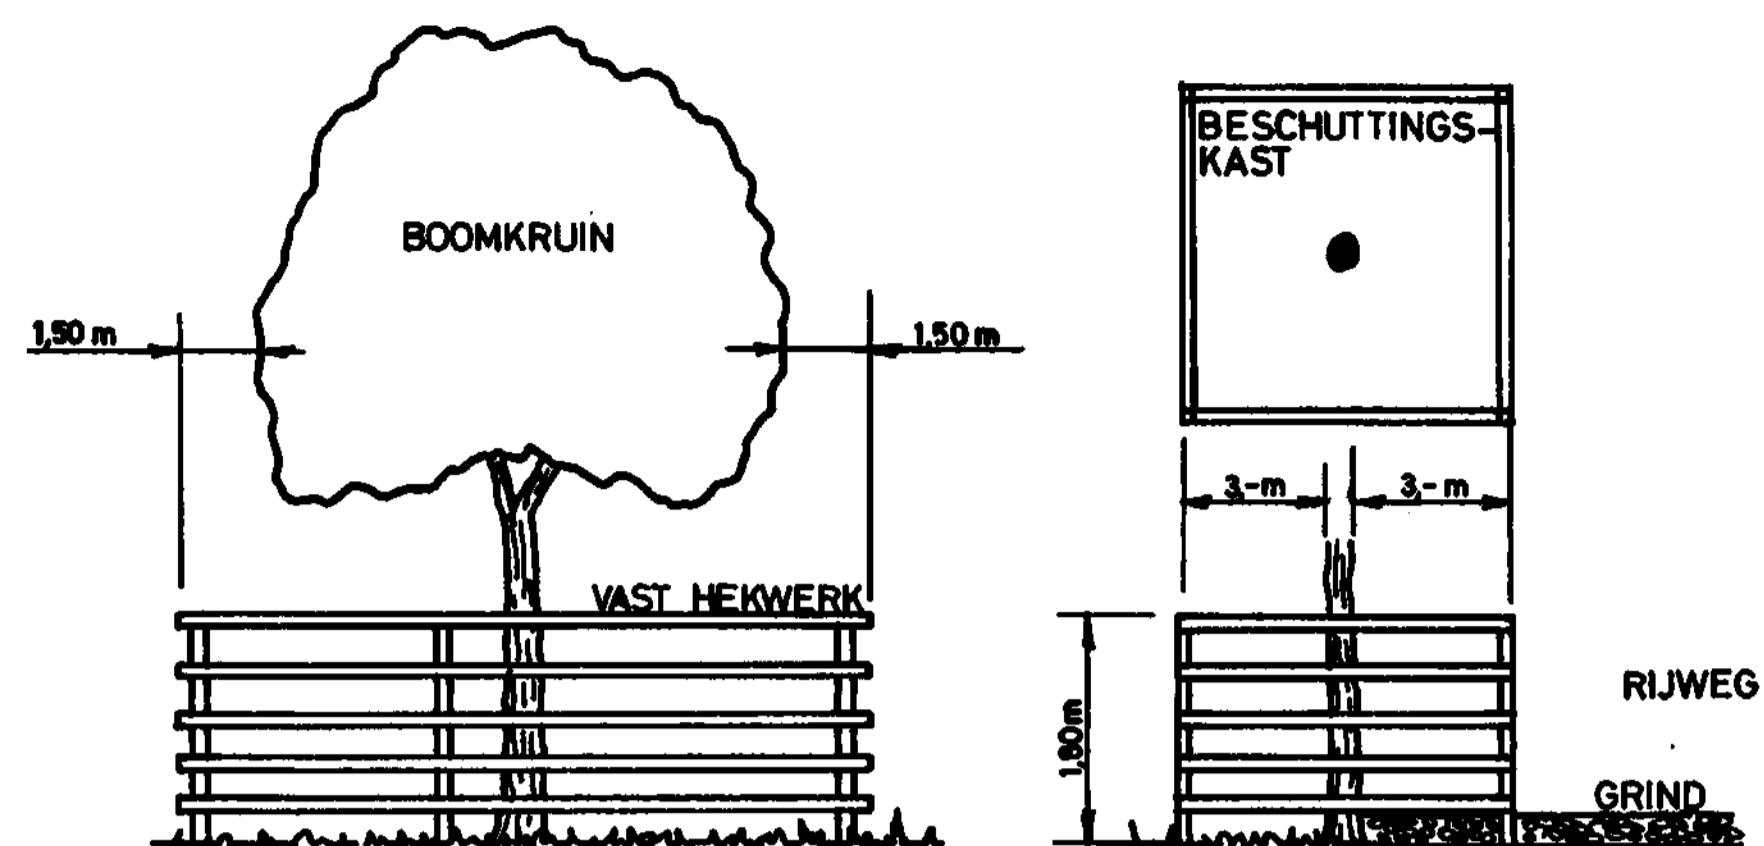
Fig. 1 Bescherming van een solitaire boom

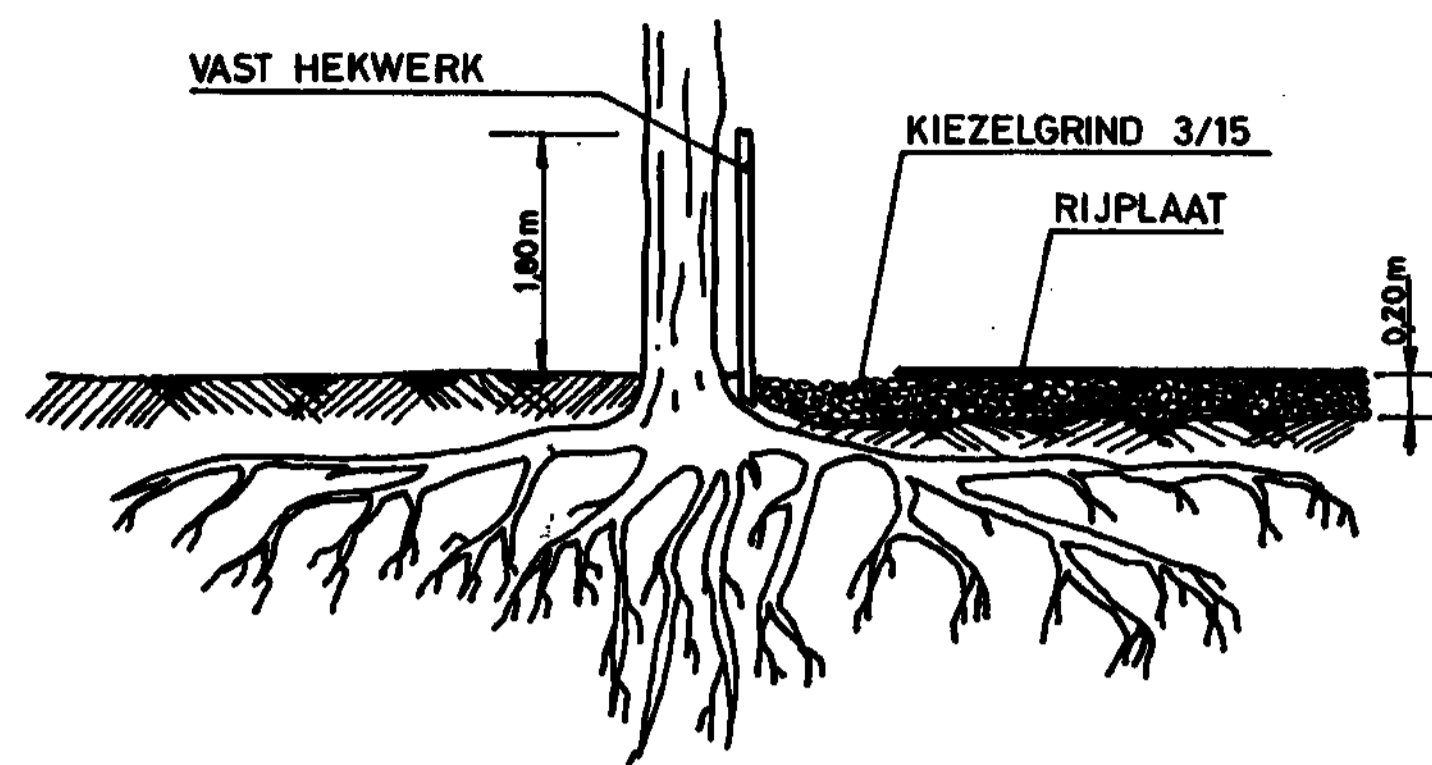
Fig. 4 Bescherming van de bomen bij het regelmatig overrijden van de wortelzone

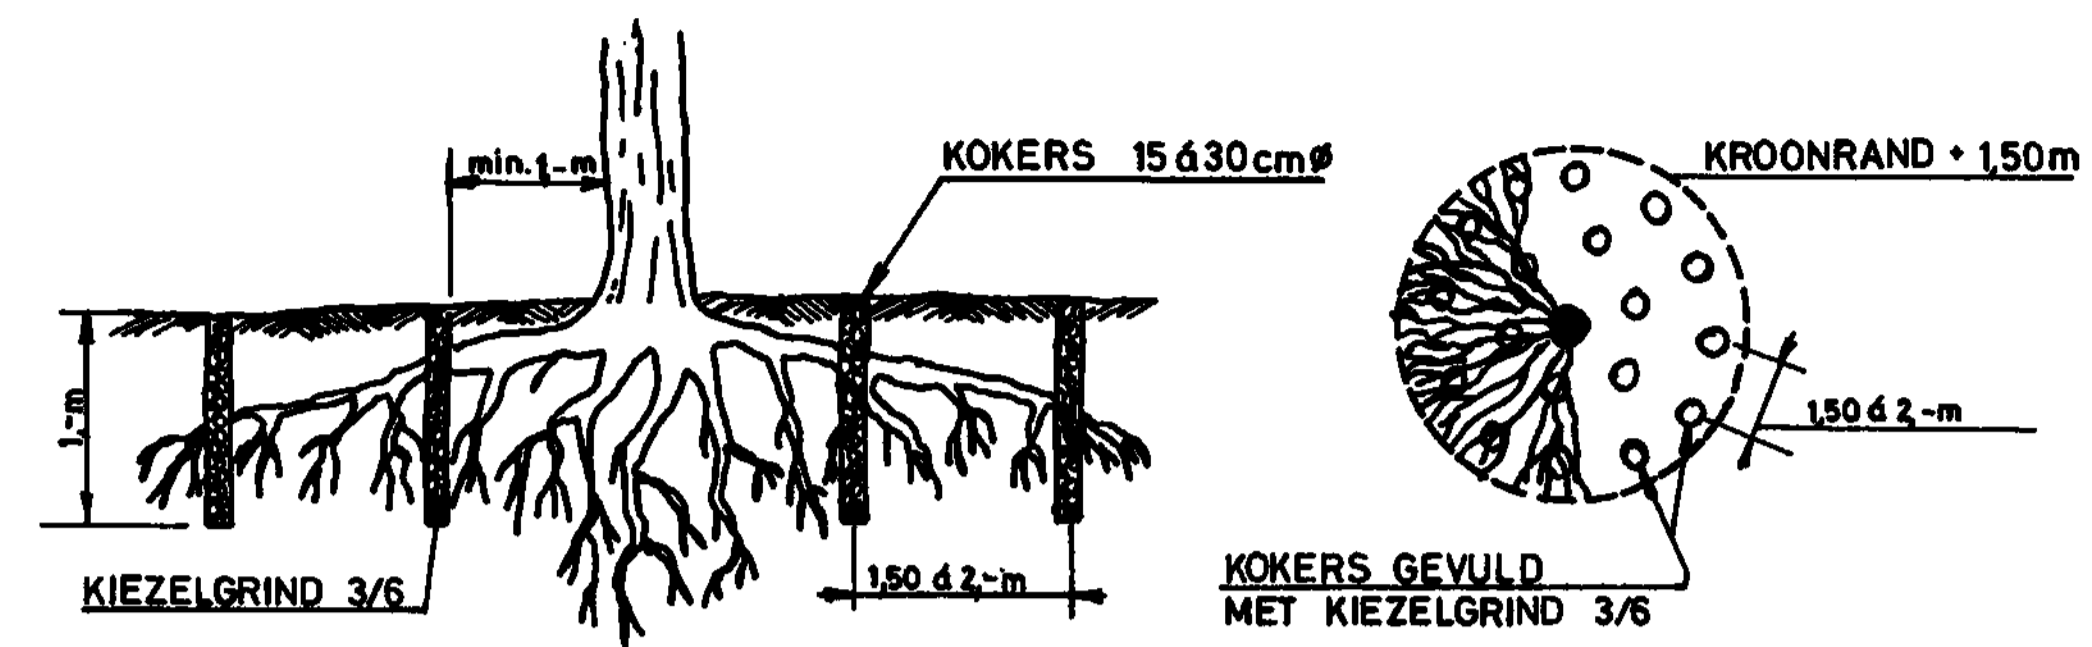
Fig. 7 Vochtvoorziening bij verlagen watertafel

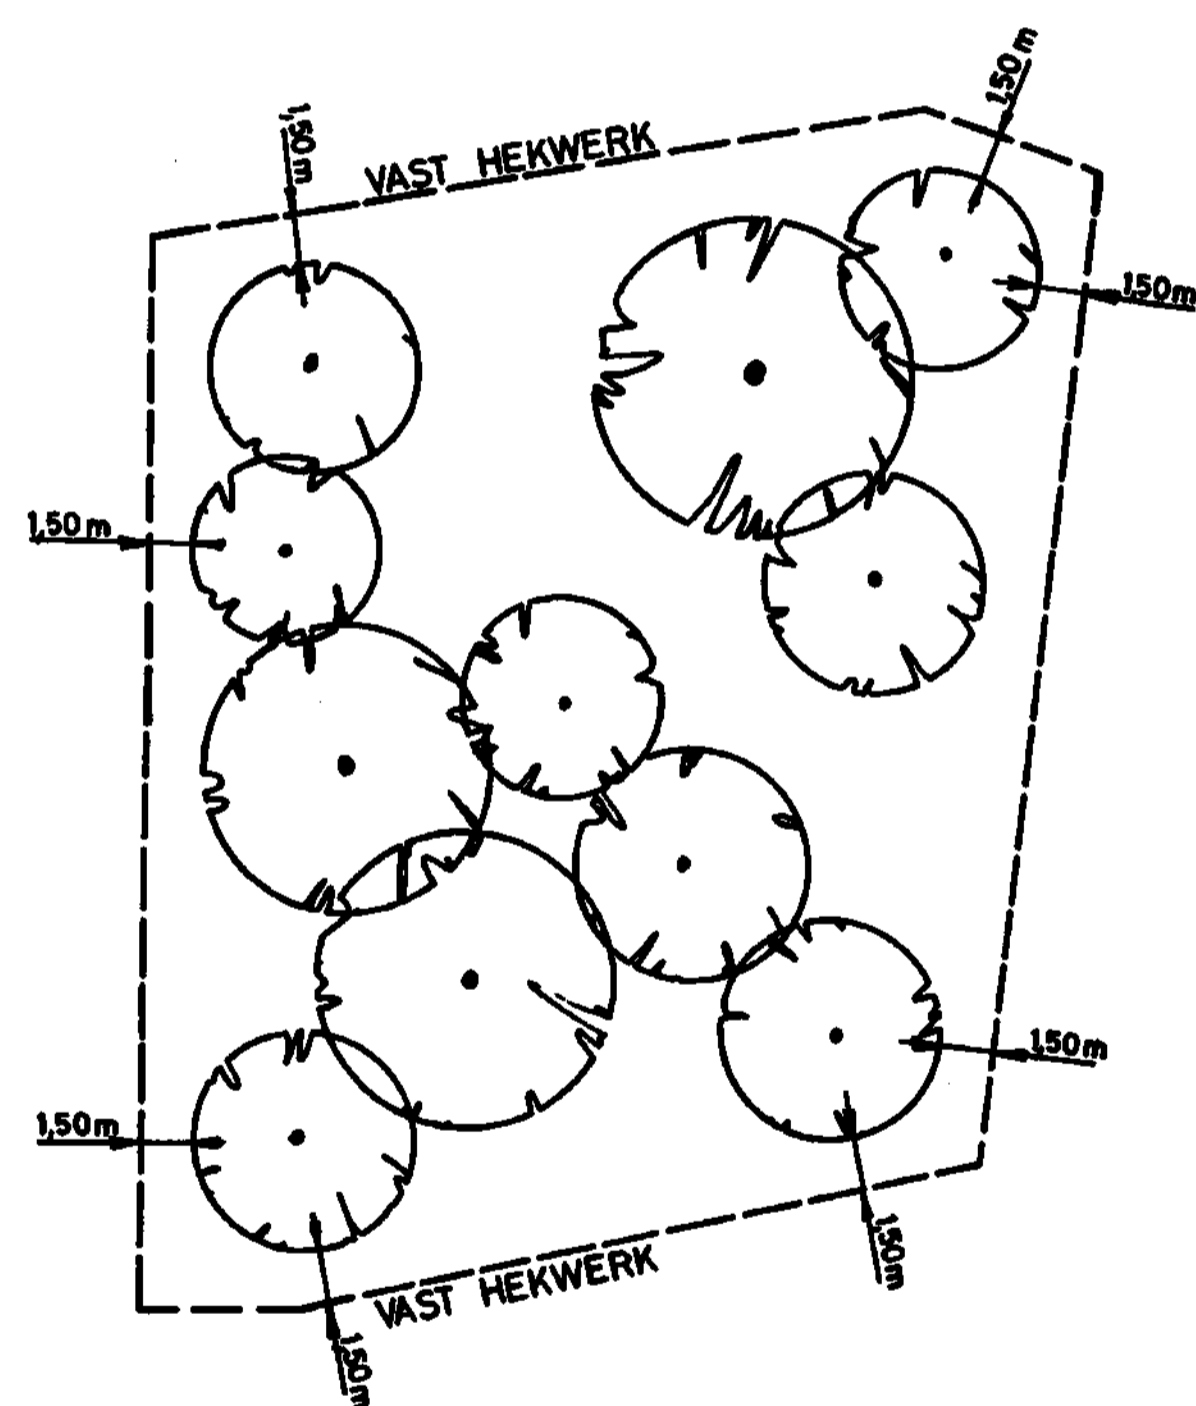
Fig. 2 Bescherming van een bomengroep

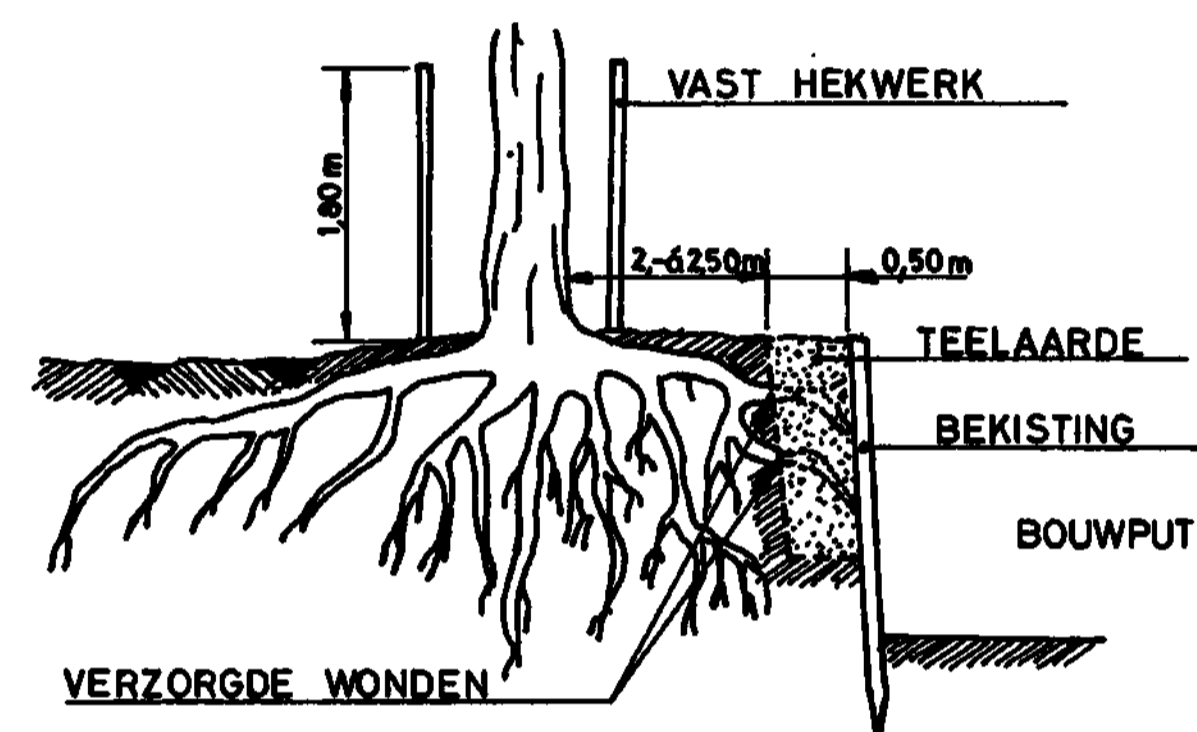
Fig. 5 Voorzorgsmaatregelen bij afgravingen

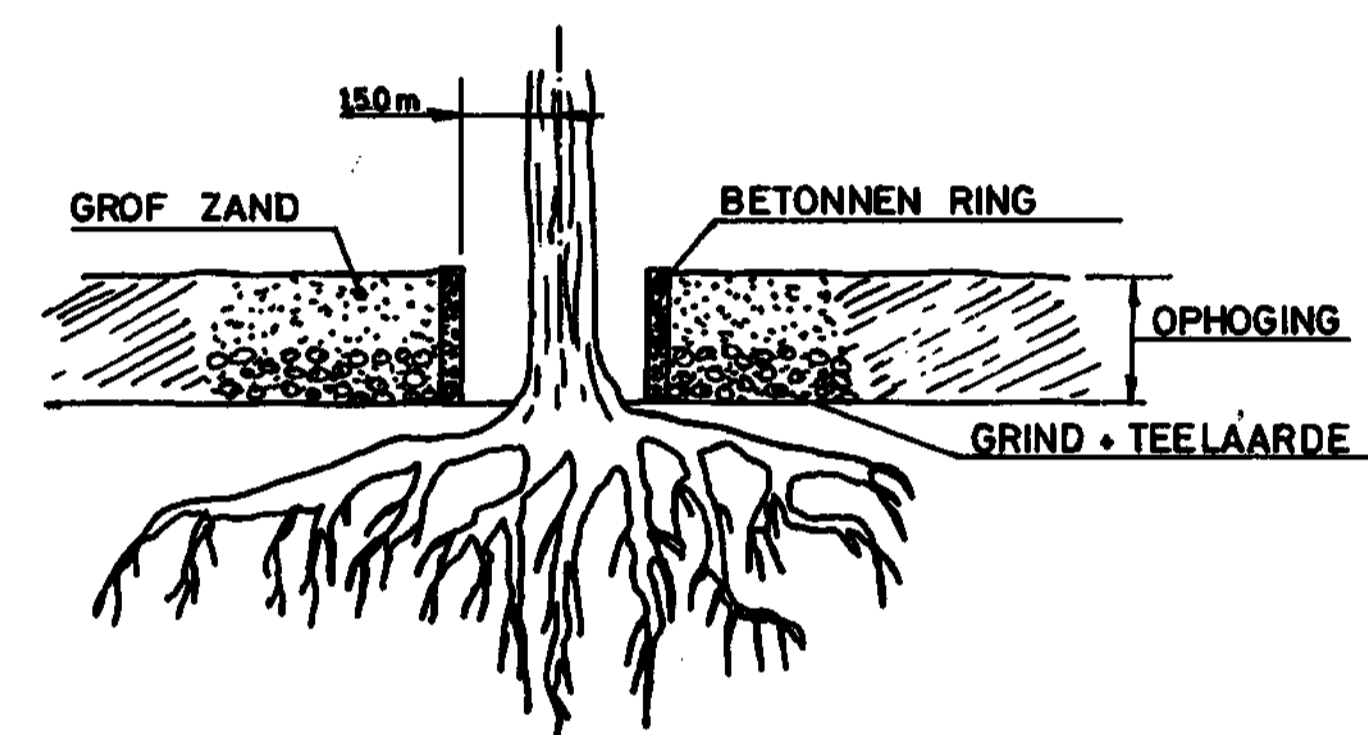
Fig. 8 Voorzorgsmaatregelen bij ophoging

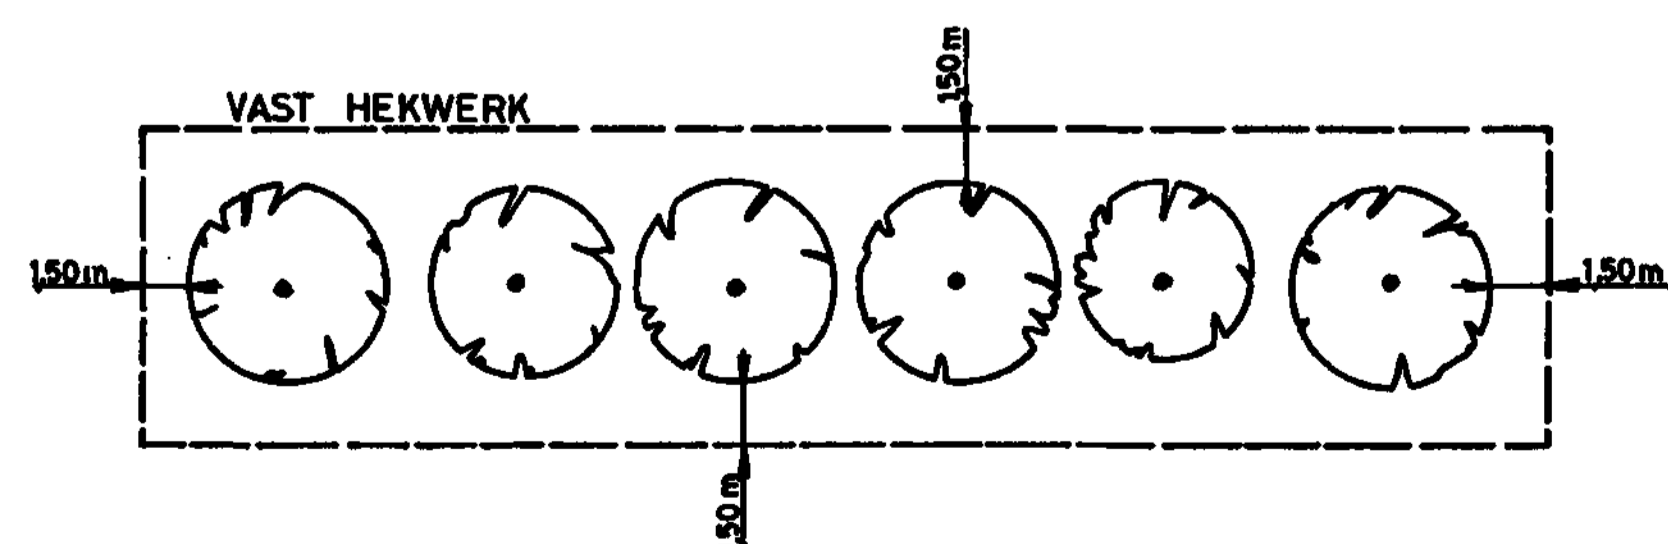
Fig. 3 Bescherming van een bomenrij

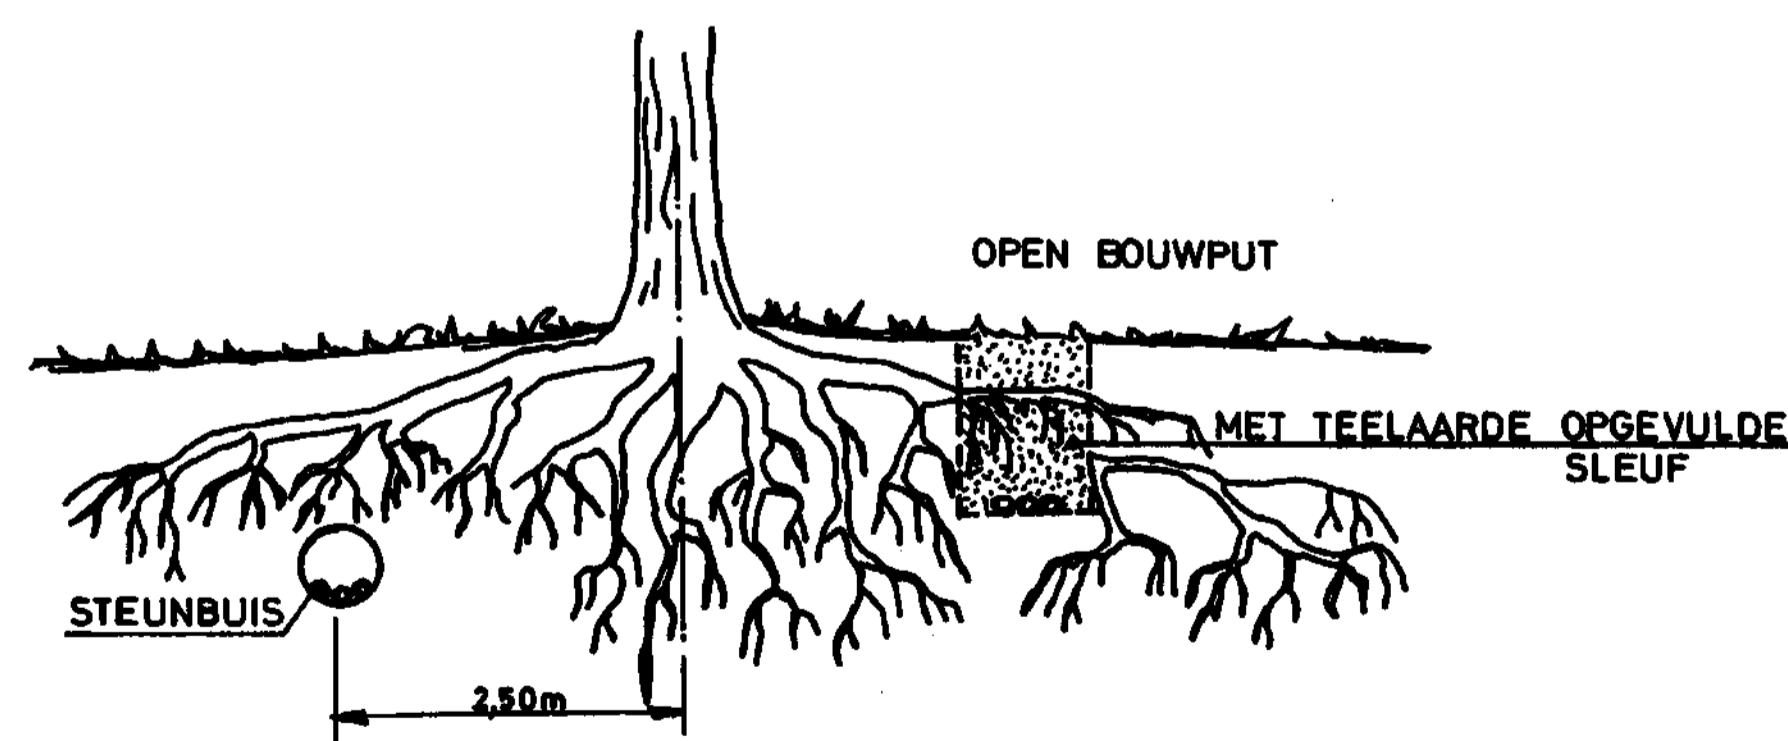
Fig. 6 Kabel- en pijpleidingengreppels in het worteloppervlak
